Veiligheidsrapport

1.1 VMS_EHMM_2019_50

1. De PH-[REDACTED], een TL-3000 Sirius, is in dienst bij de vliegschool [REDACTED] en wordt als opleidingsvliegtuig gebruikt. Tevens wordt dit toestel verhuurd aan derden.

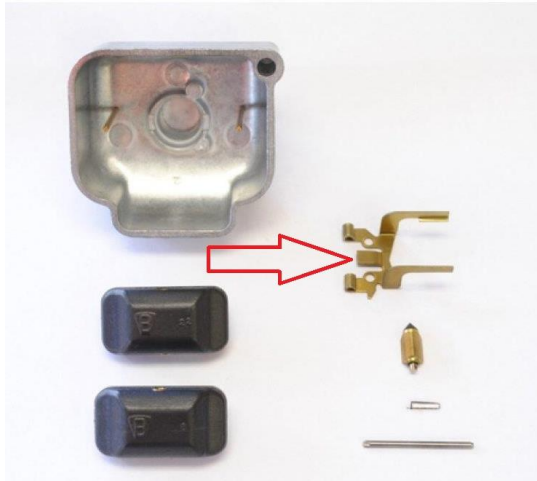
Afbeelding 1

1. De eigenaar stelt, na overleg met de vaste onderhoudstechnicus, een poging in het werk het euvel alsnog te verhelpen door het afstellen van de hefboom die enerzijds wordt aangedreven door de vlotters en anderzijds de vlotternaald in positie brengt. (Voor een juiste afstelling wordt de lip -rode pijl afbeelding1- naar boven of naar beneden verbogen.)

2. De lip werd afgesteld door deze iets naar boven te verbuigen zodat de vlotternaald de toevoer van brandstof naar de vlotterkamer kan blokkeren op het moment dat de vlotters maximaal drijven.
