# Veiligheidsrapport

### 1.1 VMS\_EHMM\_2019\_50

1. De PH-[REDACTED], een TL-3000 Sirius, is in dienst bij de vliegschool en wordt als opleidingsvliegtuig gebruikt. Tevens wordt dit toestel verhuurd aan derden.

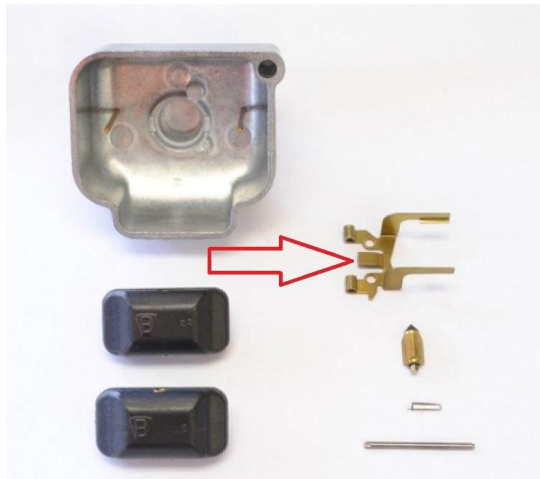
Afbeelding 1

(Voor een juiste afstelling wordt de lip -rode pijl afbeelding1- naar boven of naar beneden verbogen.)

2. De lip werd afgesteld door deze iets naar boven te verbuigen zodat de vlotternaald de toevoer van brandstof naar de vlotterkamer kan blokkeren op het moment dat de vlotters maximaal drijven.

1. Het raakvlak van de vlotterarm met de pal van de drijvers is erg kritisch. Waarschijnlijk is tijdens de vlucht zo'n arm naast de pal van de drijvers geraakt, waardoor de vlotter van de linker carburateur niet meer afsloot en de carburateur overliep via het drukvereffenings slangetje.

1. De geraadpleegde onderhoudstechnicus geeft aan dat het vaker voor komt dat de pennen van de vlotters langs de hefboom schieten. Hierdoor ondervindt de hefboom onvoldoende opwaartse druk, waardoor de vlotterpen niet kan afsluiten en er een te rijk mengsel ontstaat.
