# Veiligheidsrapport

## 1 Crash PH-4S1

Op 30 december 2019 is een TL 3000 Sirius met het registratienummer PH-4S1 op zijn kop op de start- en landingsbaan 23 van het vliegveld Middenmeer tot stilstand gekomen. De vlieger en passagier zijn ongedeerd gebleven. De PH-4S1 heeft hierbij flinke schade opgelopen onder andere neuswiel afgebroken, neuswielkap stuk, propeller/spinner afgebroken, motorsteun verbogen, voorraam gescheurd, schade aan vleugelfairing romp, stud geknakt, strud fairings beschadigd, kap van tipverlichting ingedrukt en crack in de rechter vleugel ophanging.

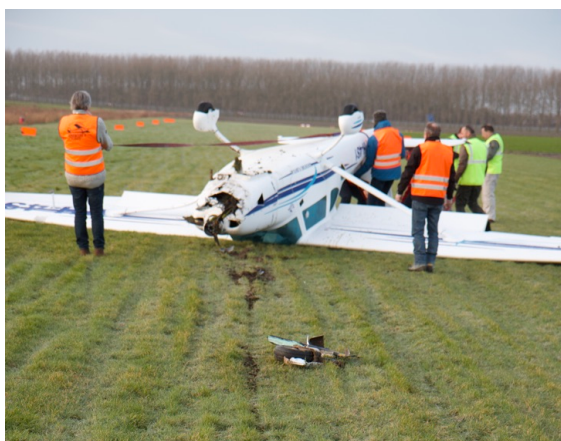
Afb. 1: De PH-4S1 kijkrichting 23.

Bovenstaande factoren hebben ertoe geleid dat het neuswiel als eerste in contact is gekomen met de baan met als gevolg een bounced landing. Hierdoor is het neuswiel beschadigd en uiteindelijk afgebroken met als gevolg dat het toestel 'nose-over' ging en op zijn kop tot stilstand is gekomen.

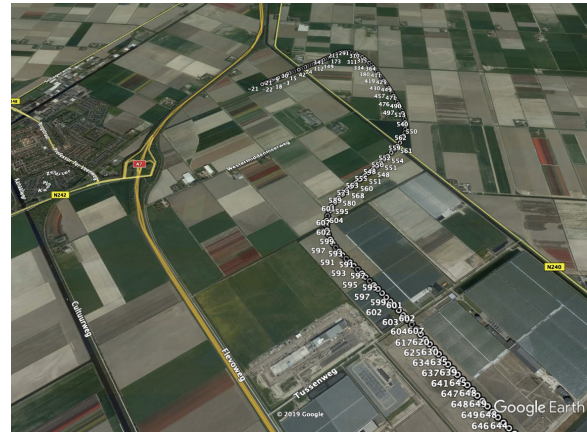
4. Op downwind hoorde de vlieger een pirep dat het op final runway 23 behoorlijk turbulent was. Dit was de reden dat de vlieger de veiligheidsriemen van zijn passagier en hemzelf heeft aangetrokken. De relatief constante snelheid op base en final (zo'n 70 kias), de grilligheid van de pitch en het gegeven motorvermogen leidt tot het beeld dat het op base en final turbulent was.

De wind op base en final was afnemend van net onder de 30 kts (base) naar zo'n 20 kts op short final en de richting globaal ZW. Er was sprake van turbulentie en gust (gelet op de gegevens uit het meteostation halverwege de runway).

Geconcludeerd kan worden dat er sprake was van een onstabiele weersituatie zowel op base als op final waardoor de vlieger veel moest corrigeren en daarmee een hoge workload voor de vlieger.

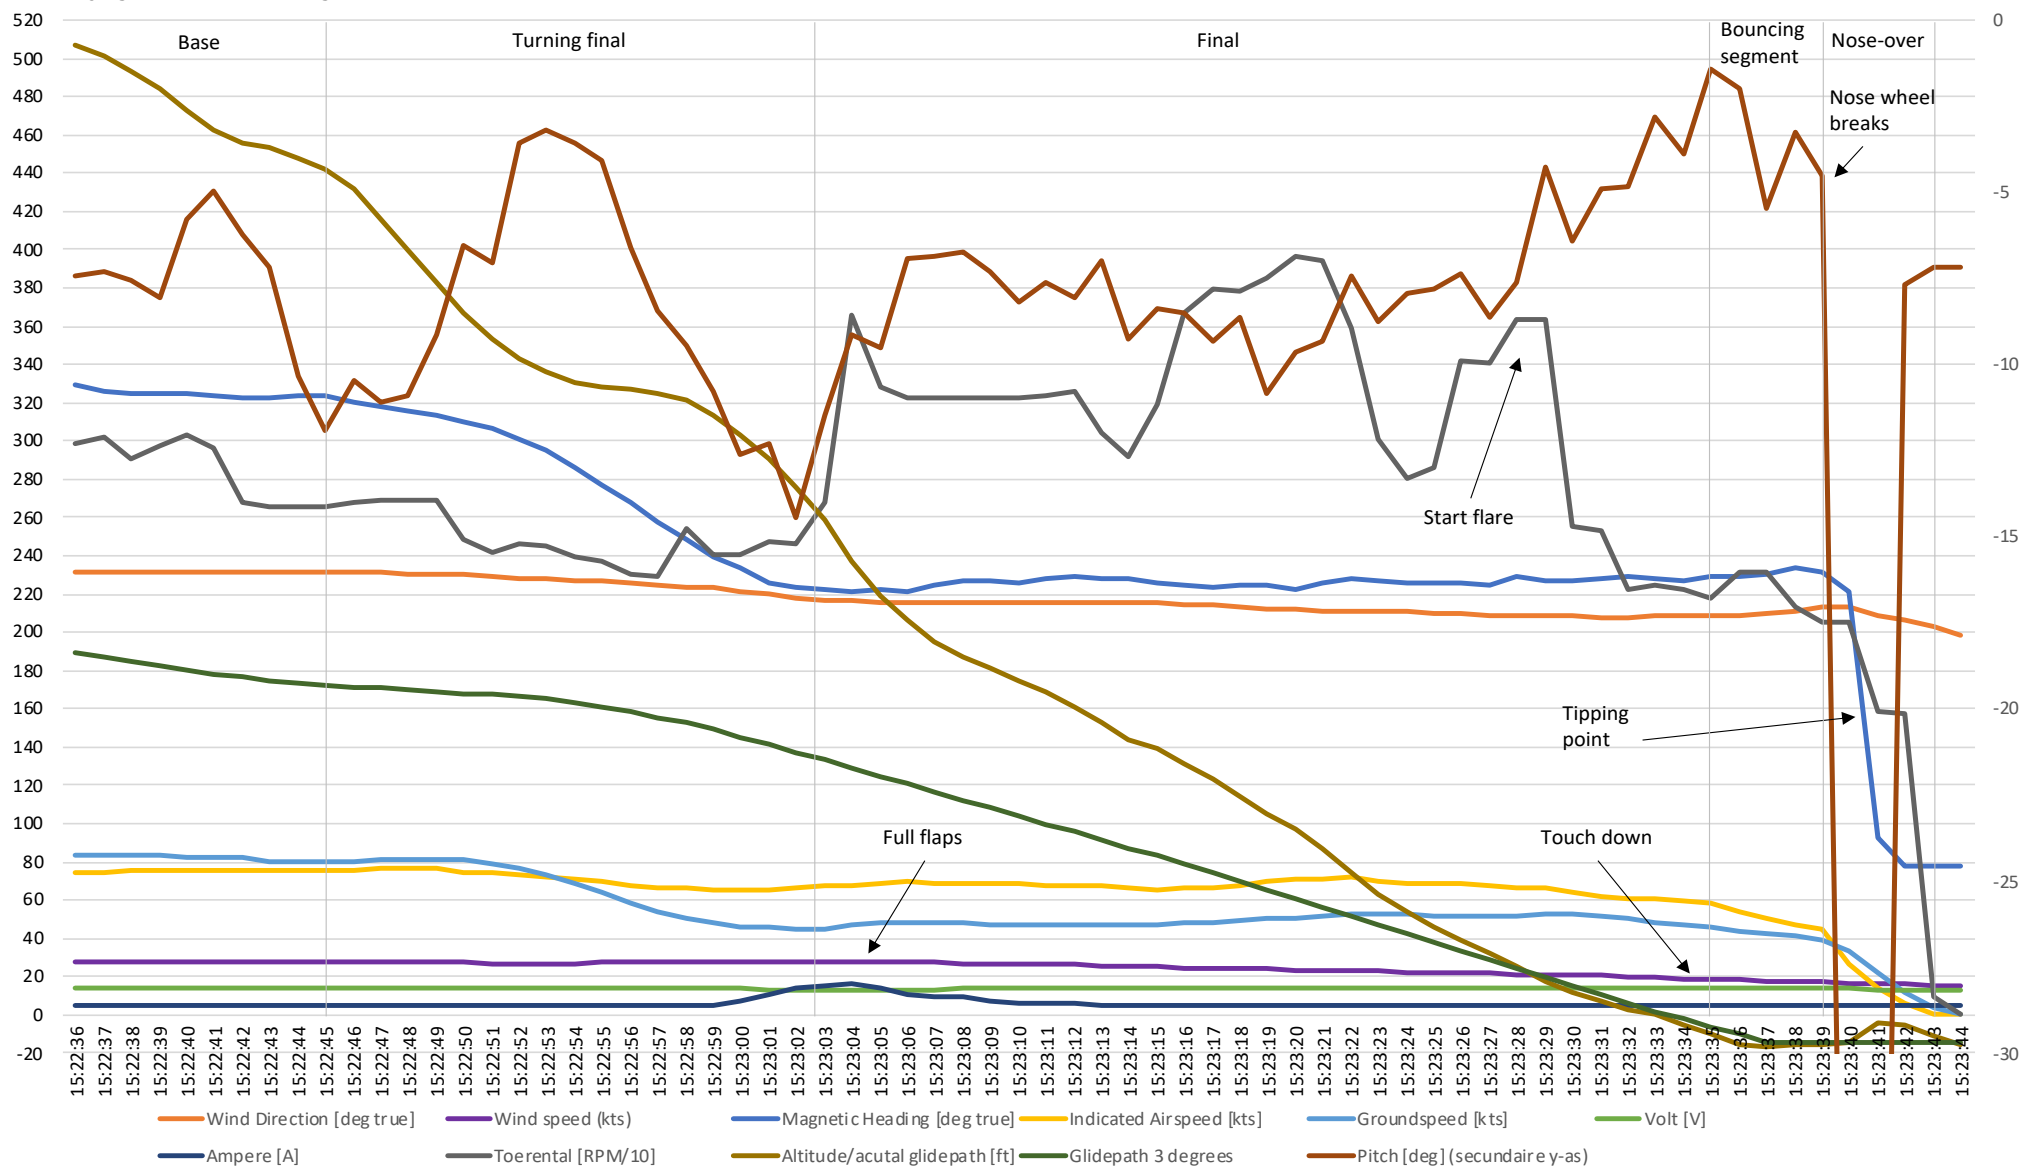
Bijlage: Grafische weergave data PH-4S1 Garmin GX3.

2. Op basis van het verhaal van de vlieger, de melding van de ooggetuige en het analyseren van de vluchtdata uit de GARMIN GX3, is een reconstructie gemaakt van het laatste deel van de vlucht van de PH-4S1. In de bijlage is dit grafisch weergegeven.

6. Op final merkte de vlieger dat het toestel minder snel daalde dan hij verwachtte. Uit de vluchtdata blijkt dat de daalsnelheid op final toe neemt tot een gemiddeld glijpad van ongeveer 6 graden. Hier lijkt de data de correctie van de vlieger te suggereren, in reactie op het gevoel dat de kist niet snel genoeg daalde.

7. Op (very) short final zat de vlieger voor zijn gevoel te laag. De data uit de Garmin suggereert dat het vliegtuig inderdaad aan de lage kant raakt. Dit heeft de vlieger willen corrigeren door gas bij te geven. De data toont deels effect. De snelheid en de neusstand nemen toe. De daalsnelheid neemt af naar ongeveer 300-250 ft/min, wat correct is voor een 3 graden glijpad. De neusstand is op dat moment nog negatief. Het effect van de acties is daarnaast een verhoging van de snelheid tot ca. 80 kias. De gemaakte animatie toont een beeld van een iets te vlakke nadering op dit punt. Het gevoel van de vlieger lijkt te kloppen. De correcties leveren een normale daalsnelheid op, waardoor de nadering vlak blijft en het visueel perspectief daarmee niet conform het normale verwachtingspatroon is.

8. De inschatting van de vlieger dat zijn snelheid op final wat te hoog was is juist. Uit de data blijkt dat de snelheid op short final zo'n 70-80 kias was. Een wat hogere snelheid bij (zwarte) turbulentie is correct. Bij de voorbereiding op de flare (pitch up en het reduceren van het motorvermogen) daalt de snelheid naar 60 kias. In de Checklist van de vliegschool staat 60 kias als geadviseerde landingssnelheid.

Op (very) short final heeft de vlieger het gevoel te laag te zitten. Hij corrigeert, echter voordat de flare effectief kon worden had het neuswiel al contact met de landingsbaan (pitch ongeveer -2,5 tot -2 graden). Volgens de ooggetuige "wipte het toestel op".
