# Veiligheidsrapport

## 1 Crash PH-4Q1

Op 7 april 2020 heeft een Blackshape Prime met de registratie PH-4Q1 een onfortuinlijke landing gemaakt op runway 05 van het vliegveld Middenmeer. Vlieger en passagier bleven ongedeerd. Naar aanleiding van dit ongeval heeft de Veiligheidscommissie Middenmeer een onderzoek ingesteld.

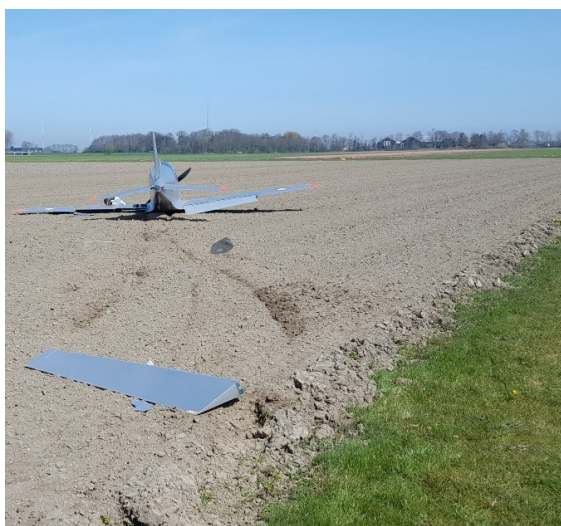
Afb. 1: De PH-4Q1 kijkrichting N links van 05.

9. Bij het contact met de grond is de linkerszijde van het landingsgestel en vervolgens de linker flap afgebroken. De vlieger heeft tijdens het neerkomen de motor uitgezet en alle switches op OFF-gezet.

10. Het toestel is uiteindelijk links van runway 05 in het akker tot stilstand gekomen.

12. Het toestel had forse (constructieve) schade.

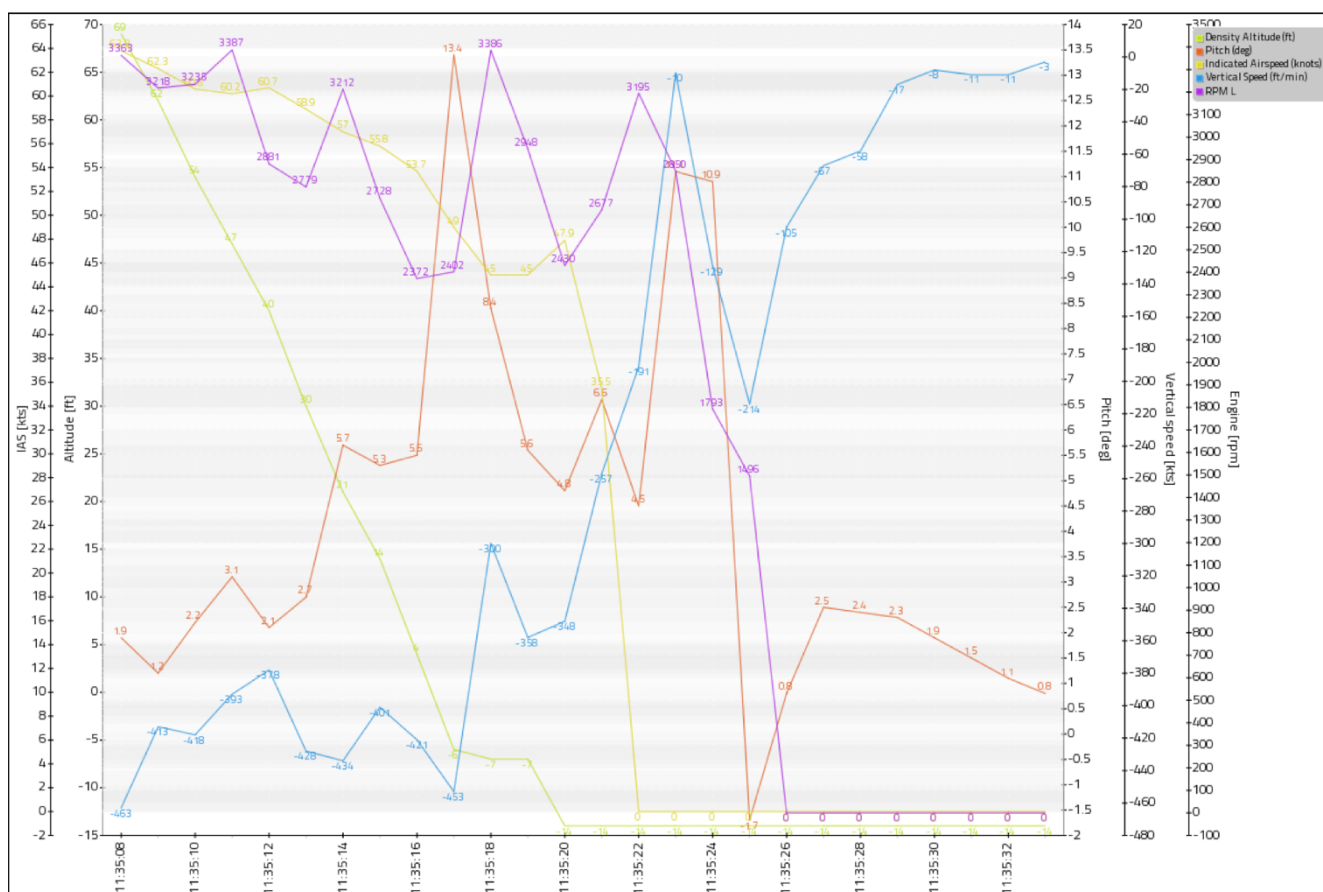
Bijlage: grafiek flightdata Dynon PH-4Q1.

4. Op short final trekt de vlieger de neus van het toestel binnen een seconde van 5,5 graden naar 13,5 graden op en halverwege geeft de vlieger nog een beetje gas bij (van 2402 naar 3386 rpm). De nose up heeft primair een verhoging van de AoA tot gevolg, waarbij de snelheid verder afneemt naar 45 KIAS. Het beetje gas bij heeft geen substantieel effect op de snelheid. Het toestel bevindt zich op dat moment 'achterop de drag-curve'.

5. Uit de data van Dynon blijkt dat de AoA-warning (stall warning) bij ca. 50 KIAS is geactiveerd. De vlieger kan zich geen audio waarschuwing herinneren.

6. Het toestel valt vervolgens over de linkerkant (asymmetrische stall). Een verklaring hiervoor is de lage snelheid van het toestel en de lichte cross-wind van rechts.

7. De tweede nose up kan komen door input van de vlieger. De definitieve oorzaak van de tweede pitch up is uit de beschikbare data niet vast te stellen. Het gevolg wel; het toestel verliest nog meer lift en komt uit koers op de grond en verlaat de baan.
