# Veiligheidsrapport

VMS\_EHMM\_2020\_08:

1. Het betrokken toestel, de PH-4N5 is een TL 3000 Sirius en is eigendom van de vliegschool Adventure Flights te Middenmeer. Voor deze vlucht heeft de vlieger het toestel gehuurd.

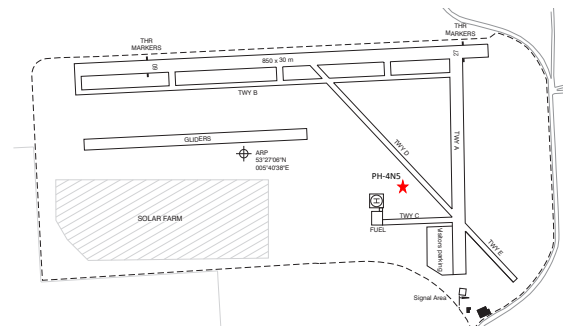
hoogte van het heliplatform blokkeert het linker wiel van het hoofdlandingsgestel en zwiept het toestel zo'n 45 graden naar links. De vlieger staat direct op de rem waardoor het toestel tot abrupt tot stilstand komt.

8. De instructeur is met de PH-4S1 ter plaatse gekomen en geconstateerd is dat één van de drie bouten (de middelste) die de remklauw vasthouden, was losgeraakt. De twee andere bouten zaten los. Voorts was de alu binnen-velg losgebroken van het wiel. De losgekomen bout heeft het wiel geblokkeerd. De bouten van de remschijf zaten muurvast.

10. Uit nader onderzoek op vliegveld Middenmeer blijkt dat de bout/bouten al langere tijd los moeten hebben gezeten, gelet op de slijtage van de alu binnen-velg.

1. De remklauw van de wielen van de TL 3000 Sirius zitten vast met 3 bouten. Geconstateerd is dat bij het betrokken toestel alle drie de bouten los zaten en naar binnen toe uitstaken.

2. De uitgestoken bouten hebben gedurende een langere tijd tegen de aluminium binnen velg geschuurd waardoor deze beetje bij beetje het aluminium weg heeft gevreten.

3. Eén van de drie bouten is uiteindelijk uit de klauw getrild en heeft gezorgd dat het wiel tijdens het taxiën blokkeerde. Het is niet onwaarschijnlijk dat hierdoor de aluminium binnen velg is afgebroken.

4. Na het onderhoud aan de remmen is het gebruikelijk dat de bouten worden nagetrokken om ervoor te zorgen dat deze niet kunnen lostrillen. Het is daarom waarschijnlijk dat de bouten van de remklauw niet zijn nagetrokken.

1. De veiligheidscommissie adviseert dat als er meerdere mensen aan één toestel werken dan dient de verantwoordelijke monteur zich te allen tijde ervan te vergewissen dat alle uitgevoerde onderhoudswerkzaamheden volledig en correct zijn uitgevoerd (evt. gebruik maken van een checklist).

2. Het moge evident zijn dat goed en tijdig onderhoud van groot belang is voor het veilig kunnen vliegen; een vlieger vertrouwt daarop. Om de kwaliteit van de onderhoudswerkzaamheden te borgen is het daarom noodzakelijk om andere werkzaamheden of activiteiten, die de focus op onderhoudswerk verstoren, dan ook na te laten. De kans dat er handelingen of activiteiten worden vergeten wordt daarmee aanzienlijk gereduceerd.
