# Veiligheidsrapport

## 1 Crash PH-4N5

Deze gebeurtenis (VMS\_EHMM\_2020\_16) is door de VCVM geclassificeerd als een luchtvaartongeval met de classificatie 4A (ref. luchthaven handboek). Dat wil zeggen dat de kans op herhaling hoog is en dat de gevolgen ernstig kunnen zijn.

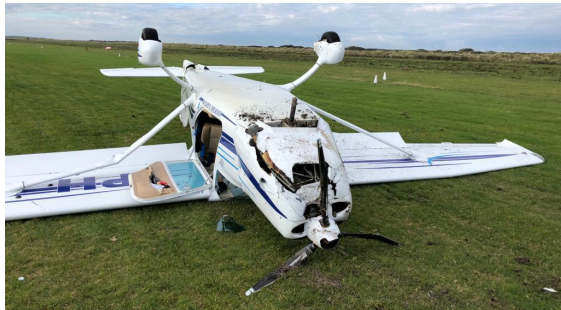
Op 17 oktober 2020 vertrekt een TL 3000 Sirius van vliegveld Middenmeer naar vliegveld Ameland (EHAL). Het vliegtuig slaat over de kop bij landing. De vlieger, de enige inzittende, blijft zo goed als ongedeerd. Het toestel raakt onherstelbaar beschadigd.

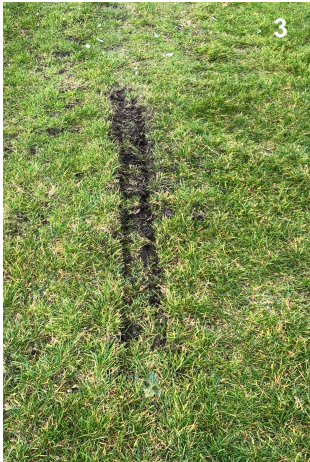
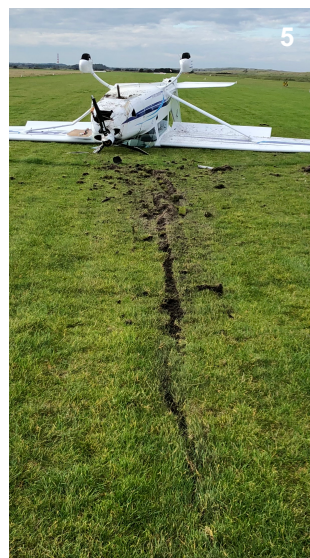
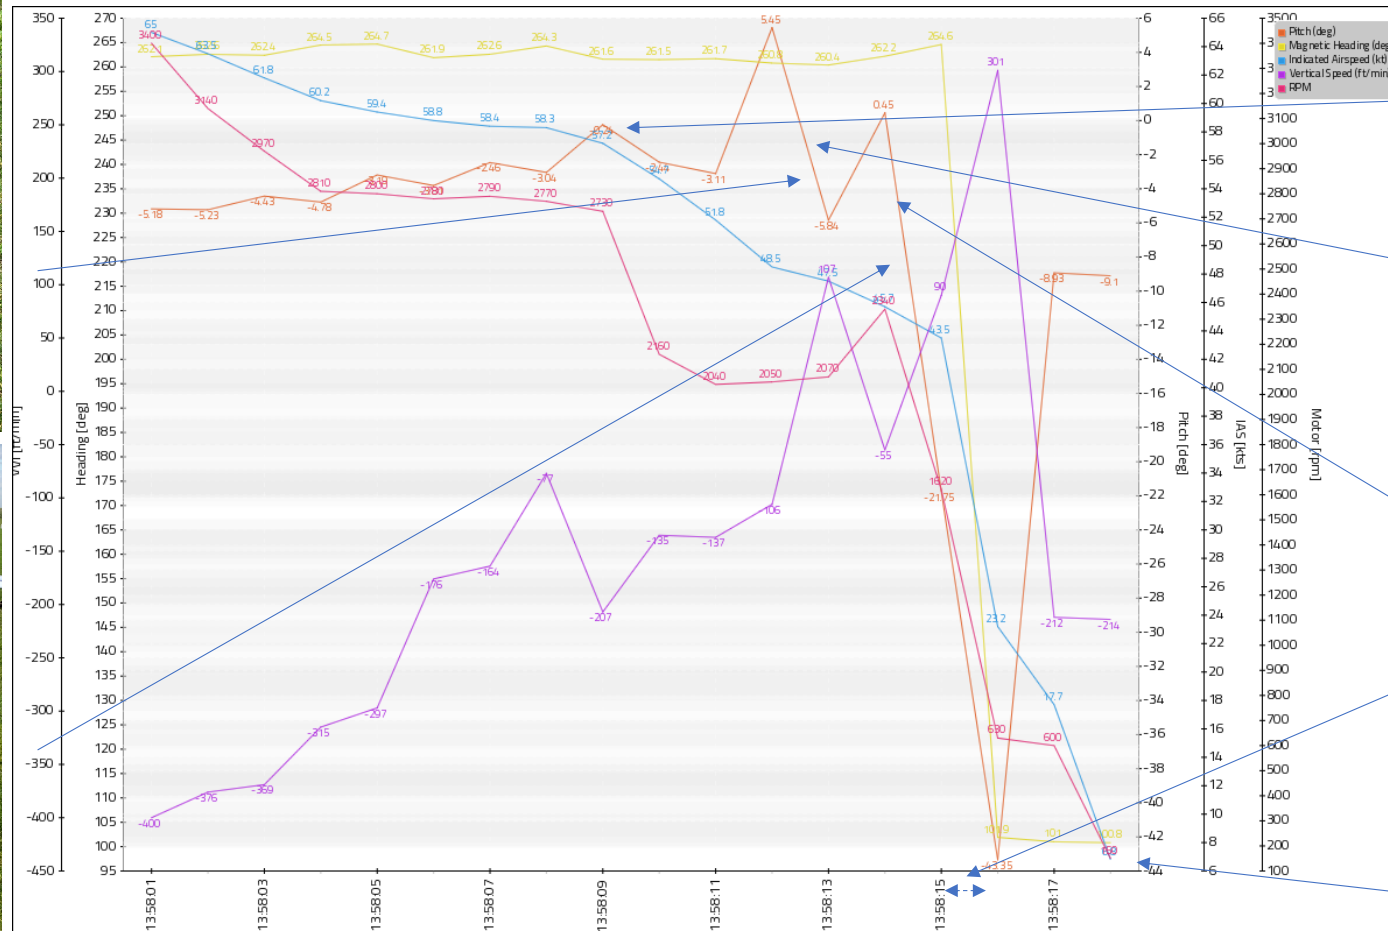
## Verloop crash PH-4N5

2. De camera beelden laten zien dat de PH-4N5 aan komt vliegen vanuit het oosten op runway 27. Op de beelden is nog net een pitch-up te zien (still 1).

3. Bij het volgende contact met de grond graaft het neuswiel zich in het gras (still 2 en foto 3). Hierbij breekt de neuskap (witte verf schilfers zijn op de foto te zien. De schilfers zijn ook door de vlieger en de havenmeester van Ameland waargenomen).

4. Bij het derde contact met de runway breekt het neuswiel geheel af en graaft het vliegtuig zich in met de landingspoot in het gras (still 4 en foto 5).

5. Het vliegtuig schuift door om kort daarna over de kop te slaan (still 6) en raakt met de rechtervleugel als eerste de grond, net iets eerder dan de rest van het toestel.

6. Het toestel komt met de neus iets in oost-zuid-oostelijke richting op zijn kop tot stilstand (foto 5 en still 7).

5. Vervolgens is er een toename van +8 graden in pitch geregistreerd. Deze geregistreerde pitch waarden duiden op een tweede bounce. De camera beelden bevestigen dit (still 2). Bij dit tweede contact met de grond graaft het neuswiel zich in en breekt de neuswielkap (foto 3).

6. Bij het derde contact met de landingsbaan breekt het neuswiel geheel af, schuift nog een stuk door om vervolgens over de kop te slaan. Uit de camera beelden en de geregistreerde pitch data en heading blijkt dat het aannemelijk is dat dit moment tussen de 13:58:15 en 13:58:16 UTC ligt. Gelet op de schade aan het vliegtuig heeft de rechterzijde van het toestel als eerste de grond heeft geraakt.
