# Veiligheidsrapport

## 1 Ongeval PH-4S1

Op 31 maart 2021 vertrekt een TL 3000 Sirius voor een lokale lesvlucht van vliegveld Middenmeer. Bij de landing slaat het vliegtuig over de kop. De vlieger, de enige inzittende, blijft zo goed als ongedeerd. Het vliegtuig raakt flink beschadigd.

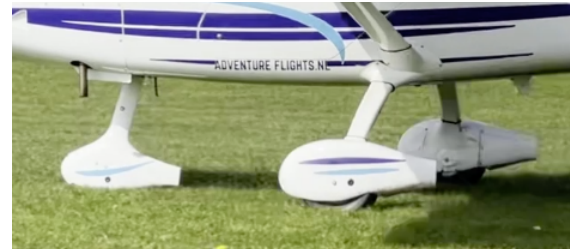
5. Vlak na de positie van de instructeur maakt het vliegtuig met het neuswiel voor het eerste contact met de landingsbaan. Het vliegtuig bounced weer terug in de lucht.

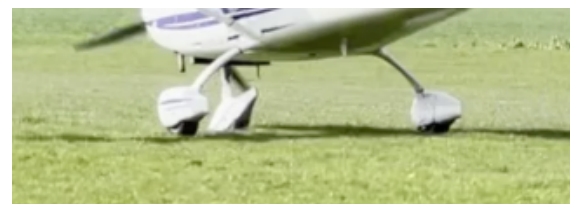
6. Bij de tweede keer raakt het neuswiel van het vliegtuig weer als eerste de grond en breekt de neuswielpoot af.

6. De hoek tussen de neuswielpoot en het horizontaal is groter dan 90 graden. Met andere woorden, het neuswiel steekt naar voren uit. Uit de camerabeelden blijkt dat de hoek waaronder de neuswielpoot voor de tweede maal de landingsbaan raakt ruim kleiner is. Met andere woorden, het neuswiel staat achter de bevestiging van de neuswielpoot aan het vliegtuig. Gelet op het feit dat de neuswielpoot afbreekt is het niet onwaarschijnlijk dat dit type belasting voldoende is om de neuswielpoot te laten breken.

2. In lijn met de eerdere adviezen van de adviseert de VCVM de vliegschool om de fabrikant (TL-ULTRALIGHT) nader onderzoek te doen naar de constructie van de neuswielpoot en de nose down gevoeligheid van de TL 3000 Sirius bij lage IAS.

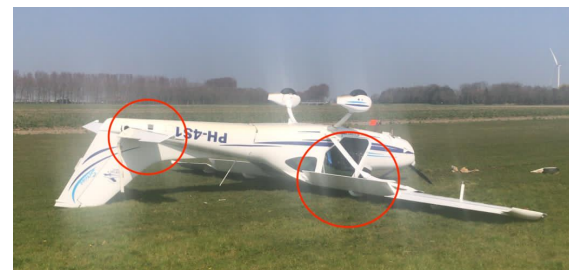
7. Het vliegtuig slaat over de kop en komt omgekeerd op runway 23 tot stilstand.

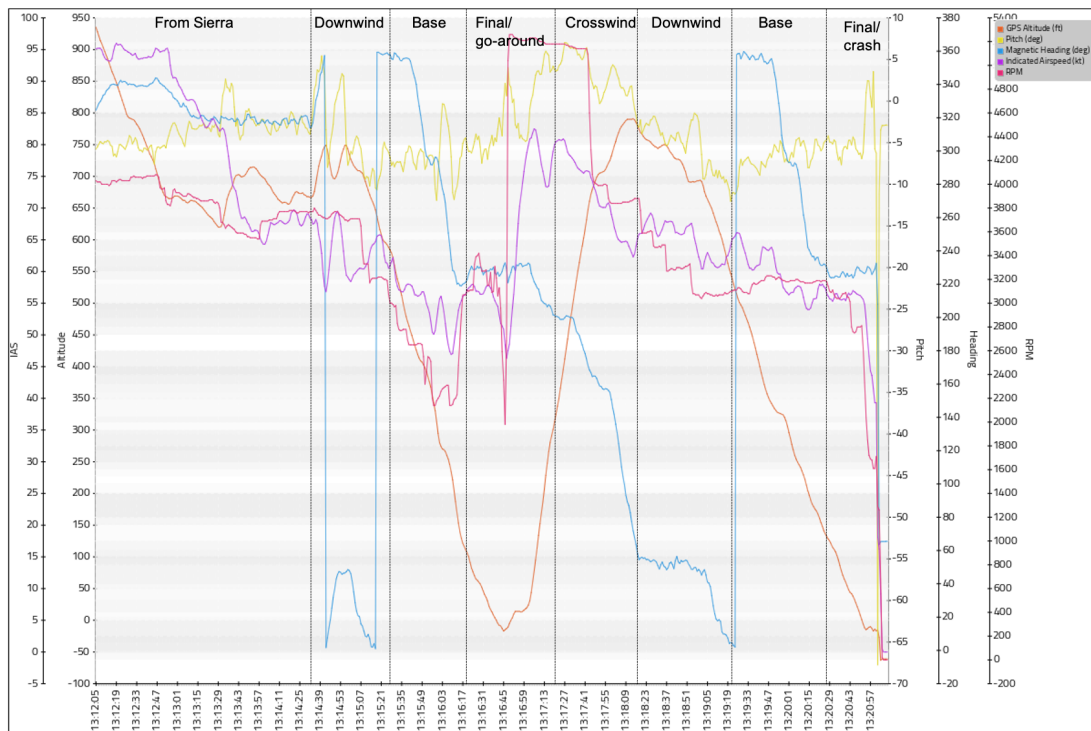
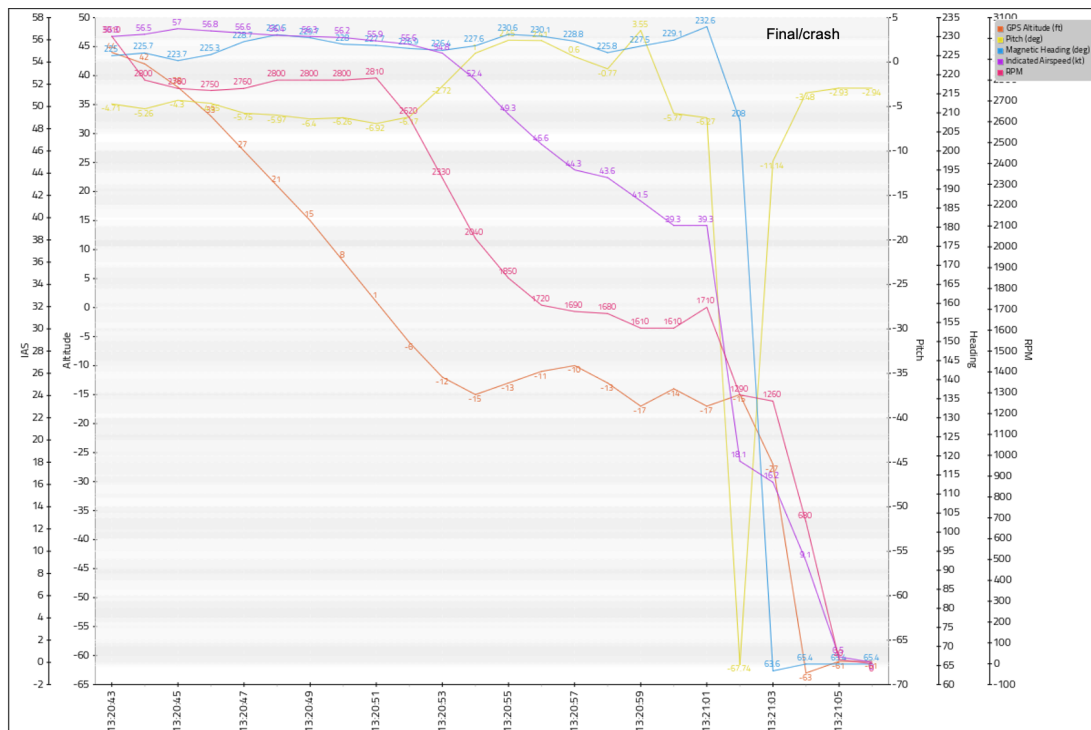
*1. Het vliegtuig beschikt over een Garmin G3X. Elke seconde worden verschillende parameters opgeslagen. De belangrijkste parameters zijn in de bijlage grafisch opgenomen.*

*2. Uit de geregistreerde flight data is op te maken dat de indicated airspeed op final rond de 56 kts is en het toestel een voortdurende nose-down pitch heeft.*
