# Veiligheidsrapport

## 1 Electric failure PH-4R4

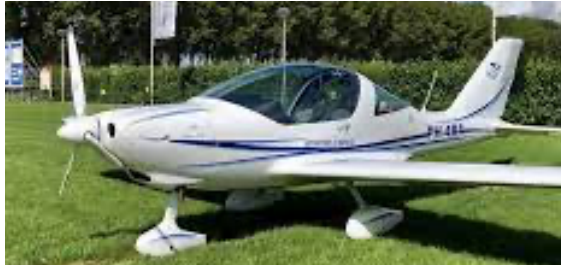
Op 24 augustus 2021 vertrekt een TL-Ultralight TL2000 Sting S4 voor een overland vlucht vanaf vliegveld Middenmeer. Ongeveer 10 minuten na vertrek uit Hoogeveen viel de main electric power uit.
