# Veiligheidsrapport

## 1 Low on fuel PH-4S2

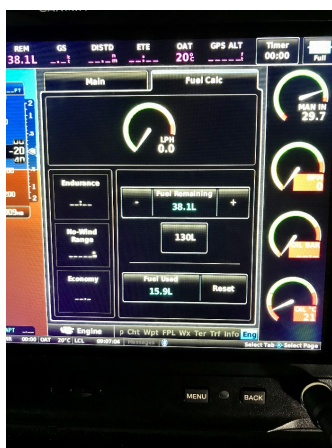
Fuel calculatie

5. De Garmin G3X berekent de hoeveelheid verbruikte brandstof aan de hand van de ingegeven waarden aan het begin (zie checklist "Before Engine Start, onderdeel Fuel Quantity... Checked / set on EMS) en de ... waarden. De brandstof gegevens die gedurende en na de vlucht op de Garmin G3X zijn berekende waarden op basis van de eerder ingevoerde brandstof hoeveelheid.

Als er sprake is van opeenvolgende vluchten en de beschikbare brandstof wordt niet opnieuw gepeild en in de Garmin G3X ingevuld, dan kan er sprake zijn van een afwijking op een afwijking etc. Met het gevolg dat er een verkeerd beeld ontstaat bij een (aspirant) vlieger met betrekking tot hoeveelheid beschikbare brandstof.

6. Het incident is naar aller waarschijnlijkheid het gevolg van het niet of onjuist peilen van de brandstof waardoor er een verkeerde waarden in de Garmin zijn ingevoerd dan wel niet de initiële waarden niet zijn aangepast. De indicatie van Garmin is in de opeenvolgende vluchten volledig vertrouwd, waardoor in de laatste vlucht (solo) het toestel low on fuel kwam te staan.

1. (Aspirant) vliegers en vlieginstructors van de TL3000 Sirius worden geadviseerd voorafgaande aan elke vlucht de brandstof te peilen om een indicatie van de hoeveelheid brandstof vast te stellen. Dit geldt met name voor op een volgende vluchten. De navolgende procedure is daarbij de meest correcte:

1) Het toestel moet level staan.  
2) Het toestel moet in rust zijn. Dus niet peilen vlak nadat het toestel gedraaid is.  
3) De peilstok moet helemaal droog zijn.  
Na het peilen dienen de hoeveelheden, ter indicatie, worden ingevoerd in de Garmin G3X in overeenstemming met de checklist.
