# Veiligheidsrapport

## 1 Ongeval PH-3N2

Op 27 maart 2022 om ca. 14:34 UTC start de PH-3N2 van runway 08 van vliegveld Oostende-Brugge (EBOS) met als bestemming vliegveld Middenmeer. Tijdens de take-off slingert het vliegtuig van links naar rechts over de startbaan en eindigt naast de startbaan in het gras. Beide inzittenden kunnen ongedeerd het vliegtuig verlaten. Het vliegtuig is flink beschadigd.

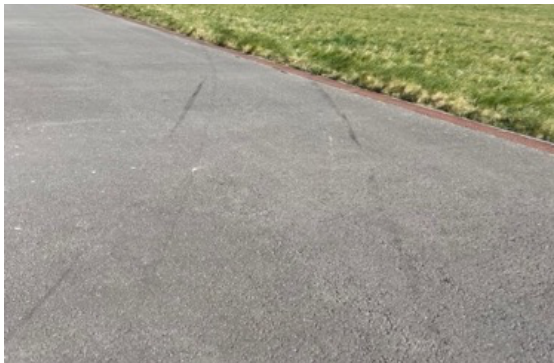
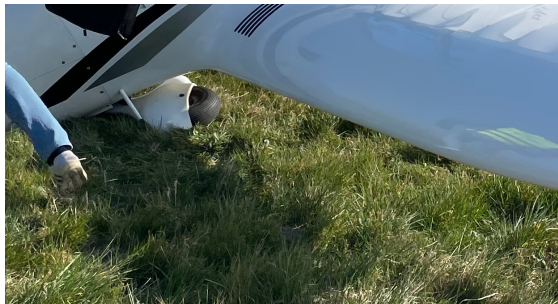
Het vliegtuig heeft tijdens de runway excursion bandensporten achtergelaten aan de rechterkant van de startbaan, zie foto.

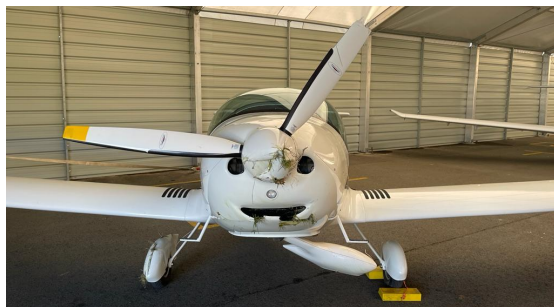
1. Na het ongeval is het vliegtuig vervoerd naar Grefrath (EDLF). Daar is het vliegtuig volledig onderzocht door een vliegtuigonderhoudsmonteur. Zijn conclusie is dat er geen aanwijzingen zijn om te veronderstellen dat er sprake was van een technisch mankement wat de oorzaak van het ongeval kan verklaren.

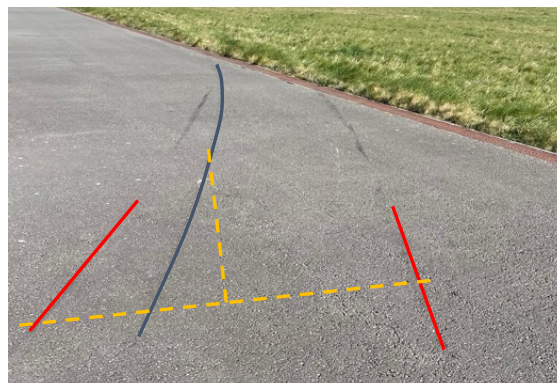
4. De hoogst geregistreerde snelheid op de startbaan is volgens Skydemon 44 kts. Door het (te)veel rechtsvoeten geven en de hoge snelheid van het vliegtuig wordt het richtingsroer zeer effectief. Dit in combinatie met het neuswiel, zorgt er voor dat het vliegtuig al traverserend de startbaan verlaat. Sporen en vliegtuiggeometrie indicatief op foto weergegeven. Vervolgens verbuigt het neuswiel naar links. De rechter wielkap, de neus van het vliegtuig en de propeller van het vliegtuig raken beschadigd. De PIC en de passagier blijven ongedeerd.

5. Het (te)veel rechtsvoeten geven is te verklaren doordat de PIC onbewust uitging van een stilstaande take-off, iets wat normaal wel het geval is. Normaliter wordt in het begin van een take-off veel rechtsvoeten gegeven totdat het richtingsroer effectief wordt, daarna wordt geleidelijk minder rechtsvoeten gegeven. Het is niet ondenkbaar dat het feit dat de PIC geen backpressure heeft gegeven, een bijdrage heeft geleverd aan de ontstane situatie.

1. Neem de tijd voor een conversie naar een ander type vliegtuig. Leer het gedrag van het vliegtuig goed kennen door te oefenen en te trainen in verschillende omstandigheden, dit ter bevordering en ondersteuning van de eigen verwachtingen.

2. Houd met het starten en landen nadrukkelijk rekening met de ondergrond en gesteldheid van de runway. Informeer desgewenst bij andere vliegers.

3. Als een take-off niet gaat zoals verwacht, aarzel dan niet om de take-off af te breken, het toestel tot een volledig stop te brengen en de take-off procedure weer vanaf het begin te volgen. Het niet volledig stilzetten van het vliegtuig, brengt het vliegtuig in een andere take-off configuratie dan normaal. Het is dan aannemelijk dat de vlieger dan onbewust gaat handelen vergelijkbaar met een take-off vanuit stilstand. Ook de vlieger moet zich opnieuw "configureren".
