# Veiligheidsrapport

## 1 Ongeval PH-MON

1. Op woensdag 17 juli 2024 op of omstreeks 12:10 uur lokale tijd, stort de PH-MON, een Vans RV-12 experimental, op vliegveld Hilversum neer. De vlieger (PIC) en de passagier (PAX) raken hierbij gewond en worden naar het ziekenhuis vervoerd. Het vliegtuig wordt zwaar beschadigd.

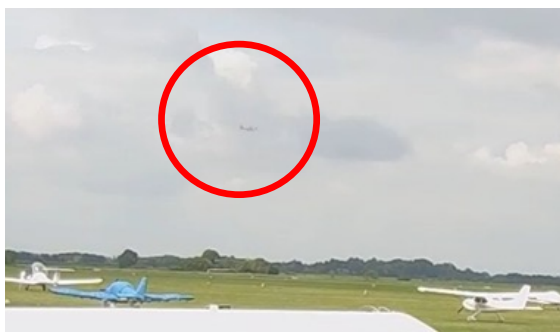
Foto 2

De PIC geeft voorts aan een go-around te maken omdat hij te hoog zit, zie foto 2. Het te hoog vliegen wordt na het ongeval door Hilversum Radio, tijdens het interview met de VCVM, bevestigd. Hilversum Radio meldt aan de PIC dat er geen ander verkeer in het circuit zit.

Het gevolg van het niet vliegen volgens de standaard circuit procedure, maar een verkorte circuit procedure vliegen, is dat de verschillende fasen van de nadering elkaar sneller opvolgen met als mogelijk risico dat het vliegtuig te hoog en/of te snel uit kan komen. Het is niet onwaarschijnlijk dat door de stress die de PIC op dat moment heeft ervaren, hij niet op de hoogte en de snelheid heeft gelet, zie foto 2.

De data van ADSB-exchange, Hilversum Radio en meerdere getuigen op vliegveld Hilversum bevestigen dat de PH-MON op final te hoog vloog voor een veilige landing.

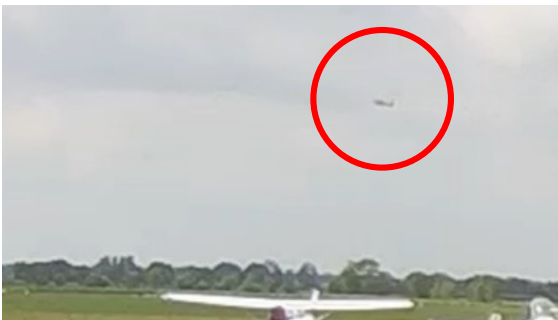
Foto 3.

7. Ongeveer halverwege runway 30, maakt de PIC een linkerbocht van 180 graden. Het vliegtuig vliegt parallel aan runway 30 terug naar final runway 30, zie foto 3.

2. De PIC volgt met de go-around niet de standaard circuitprocedure voor runway 30, maar maakt in plaats daarvan halverwege runway 30 een bocht van 180 graden naar links en vliegt parallel aan de landingsbaan terug naar het begin van runway 30. M.a.w. de PIC maakt een verkort circuit voor runway 30.

Het is waarschijnlijk dat dit het gevolg is van de focus (target fixation) van de PIC om zo snel als mogelijk te landen op runway 30, zie foto 3.

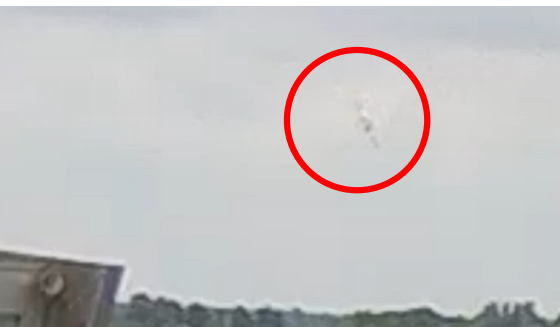
Foto 4.

8. De PH-MON maakt ter hoogte van de threshold runway 30 een scherpe dalende linkerbocht om op te lijnen met runway 30, zie foto 4.

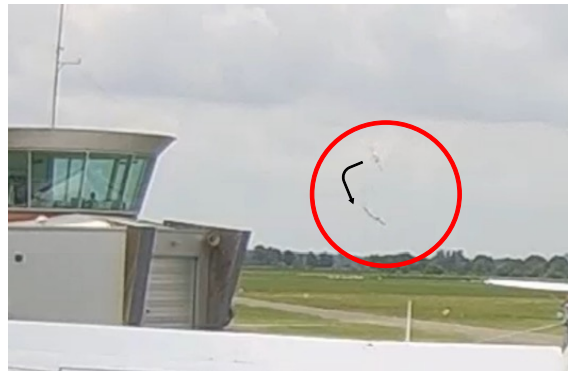
Foto 5.

9. De rechtersvleugel van de PH-MON rolt naar rechts, zie foto 5 en 6.

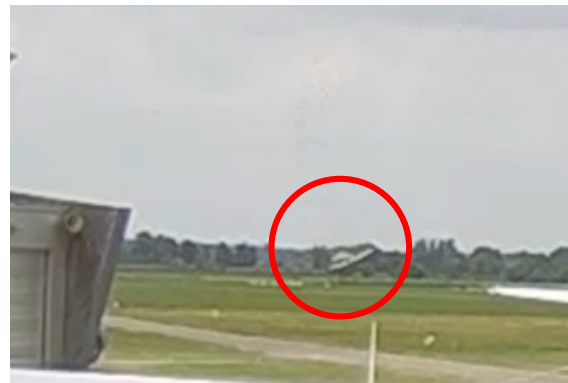
Foto 6.

10. Vervolgens valt het vliegtuig bijna verticaal naar beneden en raakt het bijna in horizontale positie de grond, zie foto 6.

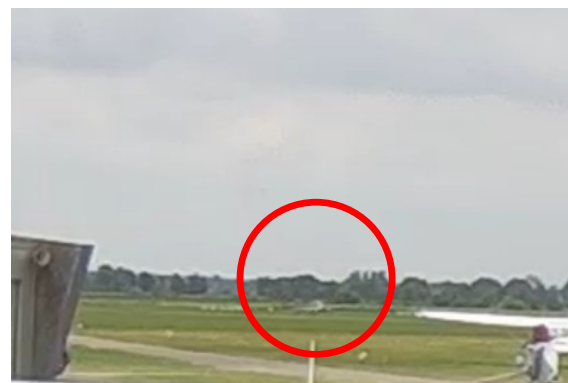
Foto 7.

11. De PH-MON komt na een tweetal stuiters tot stilstand waarbij het vliegtuig ten opzichte van het eerste contact met de grond iets naar rechts is gedraaid, zie foto 7.

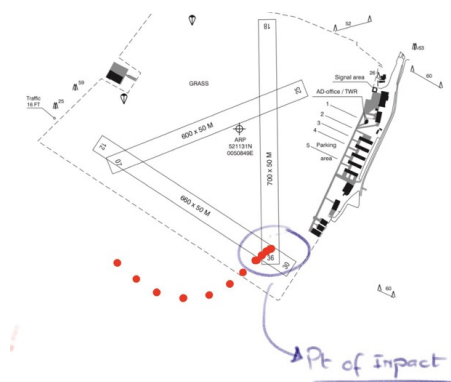
Tekening 1.

13. Het laatste deel van de vlucht is weergegeven op tekening 1 [bron: assistent havenmeester vliegveld Hilversum].

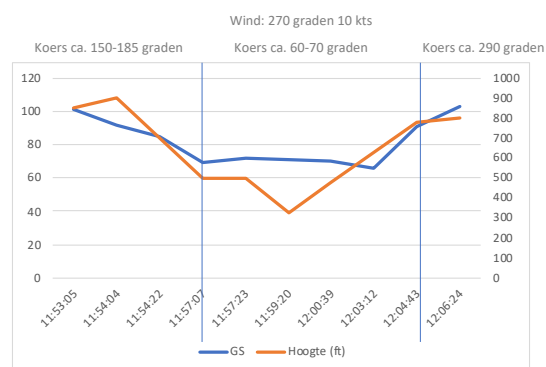
Grafiek 1.

1. De door ADSB exchange geregistreerde tijden, grondsnelheid (GS) in kts en hoogte in ft, zijn in grafiek 1 weergegeven.

Opm.: volgens de ADSB data is de grondsnelheid om 11:54:58, 141 kts. Dit lijkt, gelet op de trend van de gemeten snelheden én het feit dat de snelheid binnen 36 seconden naar 141 kts toeneemt én de hoogte 50 ft toeneemt, geen realistische waarde. Deze waarde is daarom niet in de grafiek weergegeven.

2. De PIC heeft voor het eerst motorproblemen ervaren in de buurt van Alphen aan den Rijn. De waarde behorende bij 11:53:05 is juist oost van Alphen aan den Rijn. Vanaf 11:54:04 tot ca. 11:54:58 neemt de grondsnelheid en hoogte af bij gelijkblijvende koers.

3. Tussen 11:57:07 en 12:03:12 blijft de grondsnelheid nagenoeg gelijk. Daarna neemt de grondsnelheid toe. De hoogte neemt toe vanaf 11:59:20. De gevlogen koers is in voornoemde periode is nagenoeg gelijk gebleven en daarmee ook het effect van de rugwind op de grondsnelheid.

Het voorgaande leidt tot de sub conclusie dat het vliegtuig kon klimmen en de motor dus vermogen leverde.

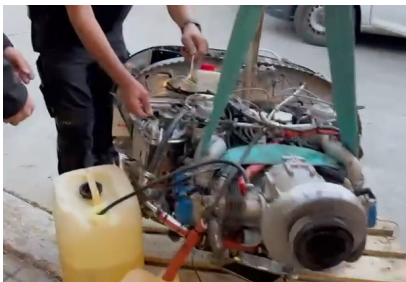
1. Er is geen aanleiding om te veronderstellen dat er sprake is geweest van een blokkade van de brandstoftoevoer.
2. De motor draait tijdens de testopstelling (zie foto 9).

Foto 9. Draaiende de motor.

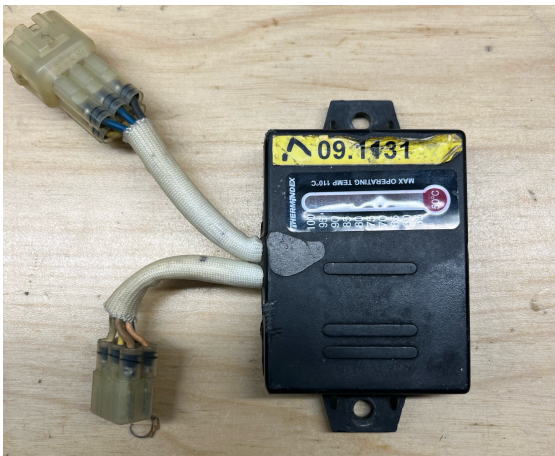
3. Eén van de gereviseerde Ducati ontstekingsunits is defect (zie foto 10).

Foto 10. Ontstekingsunit.

Het voornoemde leidt tot de sub conclusie dat, hoewel de motor wellicht wat minder mooi heeft gelopen, er geen aanleiding is om te veronderstellen dat de motor onvoldoende vermogen heeft gehad voor een normale vluchtuitvoering."

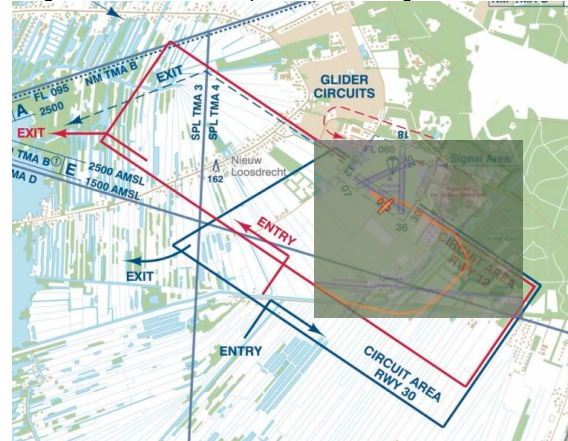
Tekening 2.

1. Op 17 juli 2024 is runway 30 in gebruik. Runway 30 heeft een linkerhand circuit. In het blauw is het circuit area weergegeven, zie tekening 2.

2. De initiële vliegroute, zoals deze door ADSB-exchange is vastgelegd, is over de approach kaart van vliegveld Hilversum heen gelegd. Te zien is dat de PIC van de PH-MON binnen de circuit area van runway 30 is gaan vliegen, zie tekening 2. Ook is aan de richting van het vliegtuig te zien dat de PIC na de go-around het downwind leg runway 30 niet volgens de standaard procedure vliegt.

- c. Vliegers worden geadviseerd om zich bewust te zijn dat de op de visual approach charts, zoals deze voor elk vliegveld zijn opgenomen in de AIP, aangegeven circuitlijnen grenslijnen zijn: zij geven de circuit area aan. Dat betekent dat binnen deze lijnen het circuit moet worden gevlogen. Aanbevolen wordt dat bij het vliegen van een circuit, rekening dient te worden gehouden, dat hoe ruimer het circuit wordt gevlogen, des te minder scherp er moet worden ingedraaid voor de eerst volgende leg. Tevens wordt aanbevolen, gelet op de lage snelheden in het circuit, om bochten van max. 20 graden bank te vliegen. Het verkort vliegen van een circuit kan leiden tot een verhoogde werkdruk, veranderde kijkhoek en het lastiger kwijtraken van hoogte.

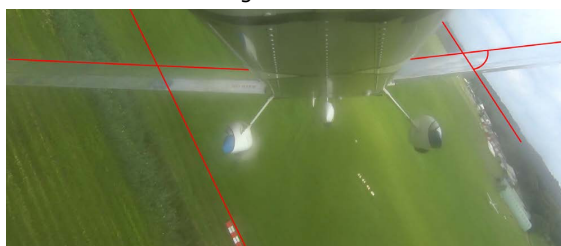
1. Op foto 11 is te zien dat het vliegtuig vanuit "downwind" leg gelijk naar het begin van runway 30 draait met een bank angle (dwarshelling) van tussen 60 en 70 graden. Een standaard bocht van downwind naar base en van base naar final is 20 graden bank. Een bocht groter dan 45 graden wordt beschouwd als een steile bocht.

Het is niet onwaarschijnlijk dat dit het gevolg is van de focus van de PIC om zo snel als mogelijk te landen op runway 30. Daarenboven heeft de PIC aangegeven dat hij ten behoeve van een recente gehouden fotowedstrijd van de vliegclub Middenmeer, vele steile bochten heeft gemaakt en dat die allemaal goed zijn gegaan. Het is daarom aannemelijk dat hier sprake is van expectation bias, waar de waargenomen werkelijkheid in het werkgeheugen niet overeen komt met de verwachtingen uit het lange termijn geheugen. Het brein selecteert de verwachte werkelijkheid als basis voor de besluitvorming.

2. Op basis van de additionele informatie uit de rapportage van de OvV [bron: kwartaalrapportage Luchtvaart Q1 2025], blijkt dat tijdens de dalende linkerbocht met een bank angle van ca. 70 graden, de piloot een rolbeweging naar rechts heeft ingezet, zie foto 11. Het is waarschijnlijk dat het toestel op dat moment al was overtrokken (accelerated stall), waardoor het niet meer mogelijk was om de steile daalvlucht te stoppen. Door de rolbeweging vanuit de linkerbocht is het toestel in een bijna vlakke stand tegen de grond gekomen.

De directe oorzaak van het ongeval is het inzetten van een zeer steile bocht op lage hoogte door de PIC, waardoor de rechtervleugel wegvalt en er geen tijd

- d. Vliegers worden geadviseerd om zich bewust te zijn dat steile bochten kunnen leiden tot een (asymmetrische) accelerated stalls (overtrek).

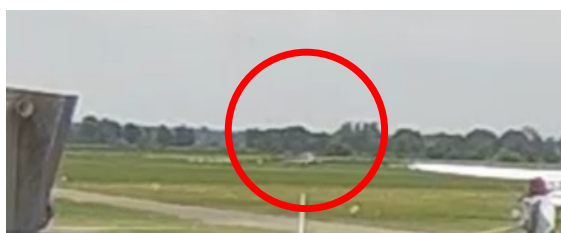
Foto 12.

De PH-MON komt zo goed als plat op de grond terecht gekomen met nog enige voorwaartse snelheid, zie foto 12. Het landingsgestel heeft daardoor de grootste schok geabsorbeerd.
