# Veiligheidsrapport

## 1 Incident PH-4V2

1. Op maandag 25 augustus 2025 heeft een solist van de vliegschool Adventure Flights tijdens de landing op EHTX een bounce gemaakt, gevolgd door een go-around.

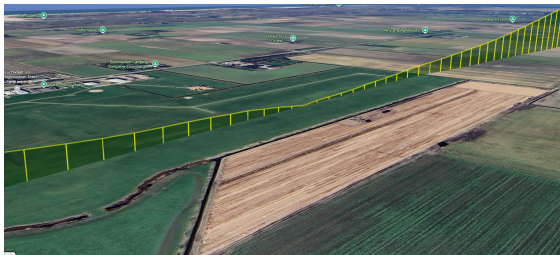
Plaatje 1. Bounce en go-around op EHTX.

2. Op de geo-grafische plot, gebaseerd op de flight data, blijkt dat er sprake is geweest van één bounce, gevolgd door een go-around, zie onderstaand plaatje. Opm.: volgens de havenmeester van EHTX was er sprake van drie bounces, echter dit is niet te herleiden uit de flight data. De pitch boven de baan heeft wel een grillig verloop, mogelijk is dit geïnterpreteerd als bounces.

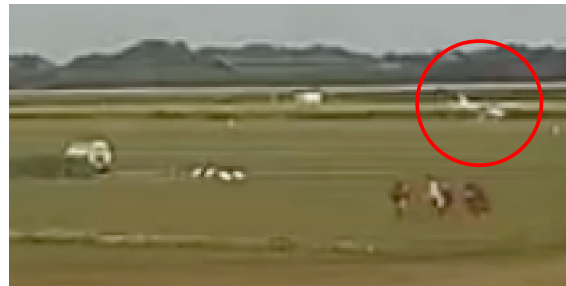
Foto 2. Moment van nose down.

1. Uit de flight data van de Garmin GX3 blijkt dat de PH-4V2 op (short) final en boven de landingsbaan snelheden heeft gevlogen van tussen de 72-105 kias. Met deze snelheden, die ruim boven de landingssnelheid van Sirius (60 kias) ligt, is floating onvermijdelijk. Op enig moment, zie grafiek, wordt de flare ingezet. Hoewel de snelheid van de PH-4V2 wel afneemt, blijft het toestel vliegen. Een nose down beweging, resulteert in een situatie waarbij het neuswiel als eerste de grond raakt, met als gevolg een bounce, zie foto 2. De aspirant-vlieger maakt daarop een go-around.

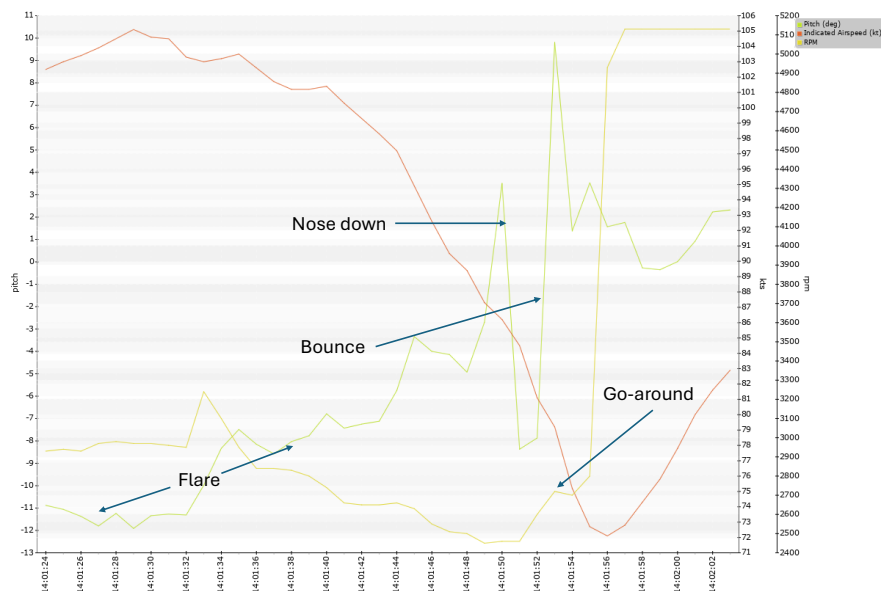
Grafiek: Moment van bounce.

1. Uit de flight data van de Garmin GX3 blijkt dat de PH-4V2 op (short) final en boven de landingsbaan snelheden heeft gevlogen van tussen de 72-105 kias, zie grafiek.
