Veiligheidsrapport

1 Ongeval PH-4V2

1. Op 13 juni 2025 heeft een aspirant vlieger van de vliegschool Adventure Flights op zijn eerste solo vlucht een succesvolle noodlanding moeten maken, met een TL-3000 Sirius als gevolg van schade aan het neuswiel. Voorafgaand aan de noodlanding heeft de aspirant vlieger twee landingspogingen gedaan, die beide resulteerden in go-arounds. De aspirant vlieger is ongedeerd gebleven. Het vliegtuig raakt beschadigd aan neuswiel, onderkant motor cowling en propeller.

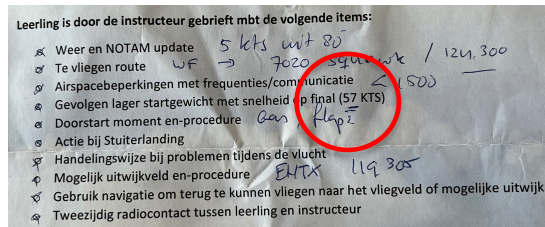
Foto 3. Solo checklist AF.

2. Alvorens solo te gaan, heeft de instructeur de checklist zoals deze is opgenomen op de soloverklaring van Adventure Flights doorgenomen. Een deel van de soloverklaring is hieronder opgenomen.

3. De snelheid op final voor een solist is 57 kts.

1. De vliegschool wordt geadviseerd om in overweging te nemen om de snelheid op final zoals opgenomen is op de soloverklaring terug te zetten naar 55 kias.

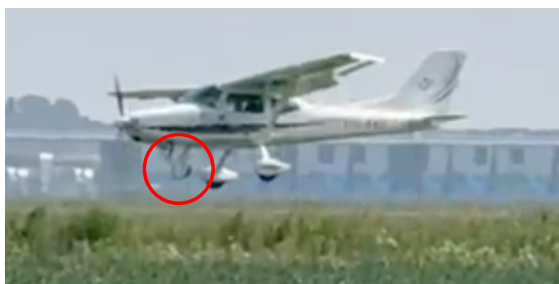
Foto 4.

1. Bij de tweede landingspoging raakt neuswiel als eerste de landingsbaan daarna het hoofdlandingsgestel. Het vliegtuig veert hoog op en het neuswiel komt voor de tweede maal als eerste op de grond. De aspirant vlieger maakt daarop een go-around.

2. Bij de 2e stuiter ziet de instructeur een hoop stof opwaaien bij het neuswiel. Bij de go-around ziet hij dat het neuswiel naar achteren staat, zie foto 4.

3. De instructeur laat de aspirant vlieger een aantal circuits draaien en een low-pass maken om naar het neuswiel te kijken. De observatie tijdens de low pass bevestigt dat het neuswiel inderdaad naar achteren staat.

Op de videobeelden is te zien dat bij de tweede landingspoging een lage neusstand van het vliegtuig er door de aspirant vlieger laat wordt geflared, met als gevolg dat het neuswiel als eerste de landingsbaan raakt. Het vliegtuig veert hoog op en het neuswiel komt voor de tweede maal als eerste op de grond. De impact hiervan is dat het neuswiel naar achteren wordt verbogen. Uit de flight data blijkt dat de landingsnelheid rond de 58-60 kts is, zie grafiek.

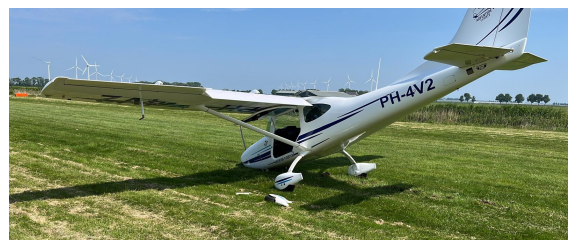
Foto 5.

3. De instructeur coacht de aspirant vlieger om boven de baan de stick steeds verder naar achteren te trekken. De aspirant vlieger flared nu op het juiste moment en land het vliegtuig op de achterwielen. De neus wordt zo lang mogelijk hooggehouden, zakt uiteindelijk en het neuswiel breekt af. Omdat de snelheid nu minimaal is slaat het vliegtuig niet over de kop en komt tot slistand, zie foto 5.

Een nadere inspectie aan het vliegtuig blijkt er schade te zijn aan het neuswiel, de onderzijde van de motorcowling en de ophangsteun van de motor linksboven is losgekomen van de firewall. Daarnaast is de propeller beschadigd.
