Veiligheidsrapport

1 Ongeval PH-4V2

1. Op 13 juni 2025 heeft een aspirant vlieger van de vliegschool Adventure Flights op zijn eerste solo vlucht een succesvolle noodlanding moeten maken, met een TL-3000 Sirius als gevolg van schade aan het neuswiel. Voorafgaand aan de noodlanding heeft de aspirant vlieger twee landingspogingen gedaan, die beide resulteerden in go-arounds. De aspirant vlieger is ongedeerd gebleven. Het vliegtuig raakt beschadigd aan neuswiel, onderkant motor cowling en propeller.

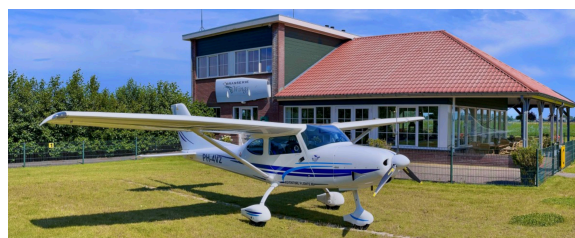
Foto 2. TL-3000 Sirius [bron: Adventure Flights].

1. De PH-4V2 is een TL-3000 Sirius. De eigenaar is de vliegschool Adventure Flights. Het vliegtuig wordt gebruikt voor opleidingen en voor verhuur aan gebrevetteerden.
