# Veiligheidsrapport

## 1 Aanrijdingen

Op 19 april 2025 botst de PH-4V1 tijdens het taxiën naar parkeerplaats nummer 3 met de linkervleugel tegen de linkerhoek van de J. Ossendorp hangaar, met als gevolg lichte schade aan het toestel (VMS\_EHMM\_2025\_7).

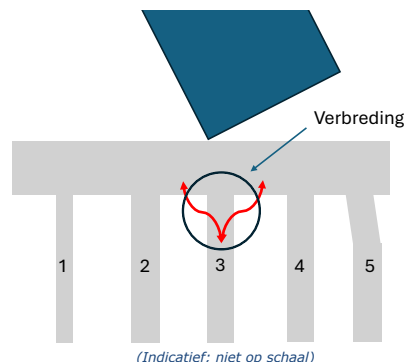
Voorts in overweging te nemen om het begin van het tegelpad van parkeerplek 3 te Y-vormig met tegels te verbreden zodat bij het op- en afrijden te allen tijde over een tegelpad wordt gereden.

3. De luchthaveneigenaar wordt geadviseerd om in de linkerhoek van de J. Ossendorp te voorzien van rood-witte objectmarkering om de attentiewaarde te verhogen.
