Safety bulletin

1 FOD en bird strikes

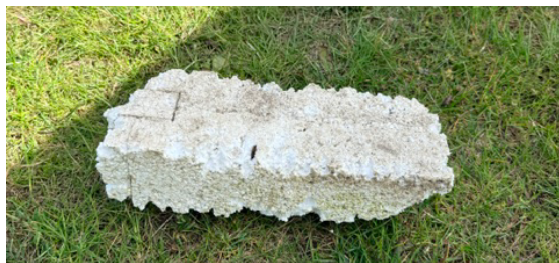
Tijdens take-off vanaf runway 05 werd er geconstateerd dat er een groot blok piepschuim op de runway 23 nabij run up lag. Bij terugkomst (uren later) lag het blok er steeds nog ondanks dat er al meerdere vliegtuigen gestart en geland waren. De PIC is hierop terug getaxied en het stuk van de runway weggehaald en in de vuilnisbak gegooid.

Foto 1. Blok piepschuim.

1. Als FOD wordt waargenomen op of rond de taxiway of runway, stop en verwijder dan de FOD van de runway of taxiway, maar alleen als de (eigen) **veiligheid** van mensen en machines dat toestaat!
2. Als verwijderen niet direct mogelijk is, waarschuw dan de havenmeester en/of andere vliegers in het circuit via een PIREP (pilot report).
3. Ruim de FOD op een dusdanig manier op dat deze geen gevaar meer op kan leveren. Dus een kadaver verwijderen van de runway is goed, maar deze vervolgens naast de runway of taxiway leggen is niet handig, immers kadavers kunnen weer andere dieren aantrekken en daarmee wordt weer een nieuw potentieel gevaarlijke situatie gecreëerd.
4. Doe altijd een veiligheidsmelding van FOD of bird strikes.

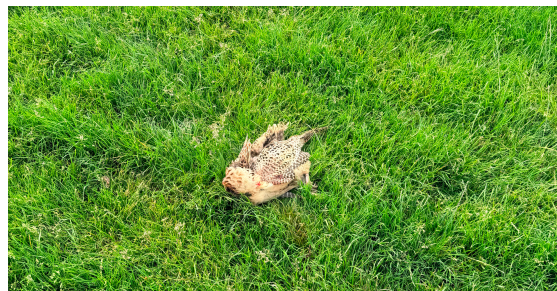
Helaas is tijdens de landing van de PH-4V2 op runway 23 een vogel in aanraking gekomen met de neuswielpoot van de PH-4V2. De vogel heeft dit niet overleefd (zie foto 2). Controle van de neuswielpoot bleek dat er geen schade was (zie foto 3). Vervolgens is het kadaver opgeruimd op een dusdanige wijze dat deze geen andere dieren aantrekt op of rond de runway.

Foto 2. Kadaver vogel.

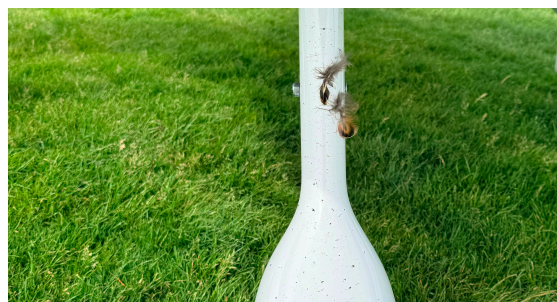
Foto 3. Neuswielpoot PH-4V2.
